Dokumentation Hausschwammbekämpfung

Familie Koller

19. Oktober 2004

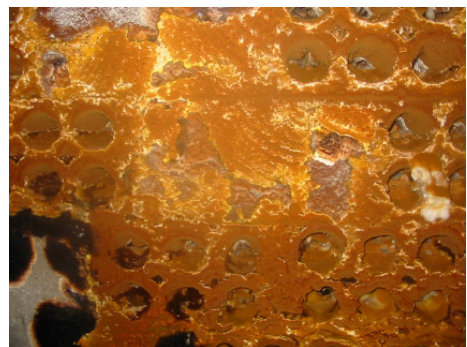
Bei dem erst zwei Jahre alten, selbst errichteten Gartenhaus (Baumaterial vorwiegend aus Holz, mit Betonkeller), war massiver Befall einer Schwammart zu sehen. Befallen waren Holzteile, vor allem zwischen den Holzriegeln im Dämmmaterial, aber auch z.B. auf Weinlagerziegeln. Wir haben Sporenfallen aufgestellt und eine Probe des Pilzmyzels entnommen, um zu überprüfen, ob es sich um echten Hausschwamm oder eine andere, harmlosere Pilzart handelt. Ebenso wurde eine Fotodokumentation angefertigt.

Wir haben den Besitzern empfohlen, vorerst keine Maßnahmen zu treffen, und das Ergebnis der Analyse abzuwarten.

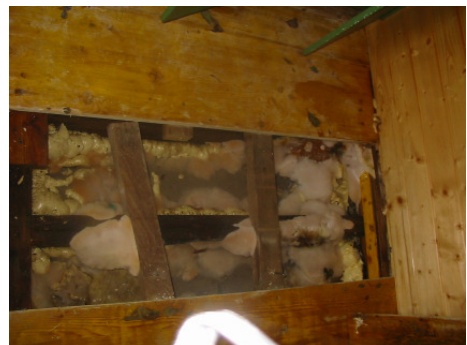
Die Besitzer entfernten in Eigenregie den befallenen Boden und sichtbar befallene Holzteile. Das verseuchte Material wurde luftdicht verpackt und thermisch entsorgt.

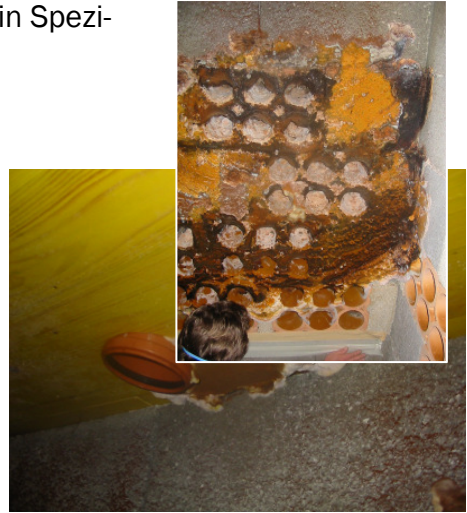
Mag. Zollner fuhr wieder zu Fam. Koller, um das Ergebnis der ersten Ozonisierung zu begutachten, sowie die Ozonisierung im Gartenhaus selbst durchzuführen. Wie es Vorschrift ist, wurde auch diesmal die Räumlichkeit während der Behandlung nach außen hin abgeschottet. Die Ozonisierung dauerte 8 Stunden.

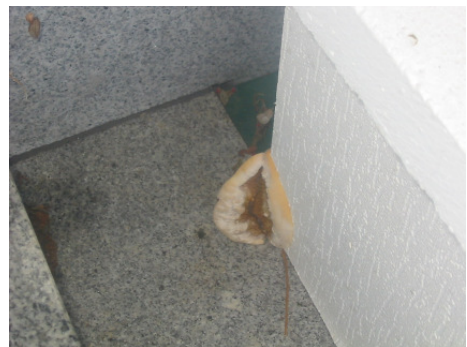
Hr. Egger, FA. ECODRY und Herr Reichl, Fa. BEA haben die weitere Behandlung durchgeführt. Der Fruchtkörper des Hausschwammes hatte auf die Behandlung reagiert: Im Versuch, sich zu wehren, hatte er Feuchtigkeit aus der Luft aufgenommen, und sich dadurch in seiner Konsistenz verändert. Es entwickelte sich starker Verwesungsgeruch (durch den bereits abgestorbenen Pilz) und der Fruchtkörper ließ sich relativ leicht von der Wand entfernen. Die Fruchtkörperteile wurden in einer Plane gesammelt, mit Mykopertin eingesprüht, luftdicht verpackt und am nächsten Tag thermisch entsorgt.

Danach wurden befallene und gefährdete Holzteile der Hütte mit HS Resistan Hausschwammtod von der Fa. Agro eingesprüht. Bei dieser Tätigkeit trugen die Mitarbeiter Masken.
